高齢者の製品事故事例と対策

介護ベッドでの挟まり事故

電動車イスでの転落・転倒事故

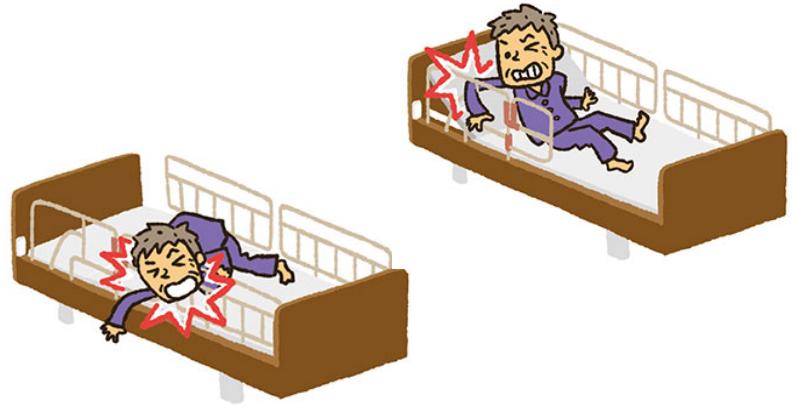
事例 1

サイドレールの隙間に首が挟まり、窒息状態となり死亡した事例や、手足がサイドレールの隙間に挟まったまま体を動かしたり、**ベッド操作**を行ったことにより骨折等の重傷を負った事例がある。

- サイドレールやベッド用グリップの間に手足などが入りそうな隙間がある場合は、メーカー推奨の**スペーサ**を利用するなど隙間をふさぐ。
- 介護を行う人は、ベッドの背を上げるなど動かす際、介護を受ける方の手足がすき間に挟まれないよう、**手足の位置を確認**する。

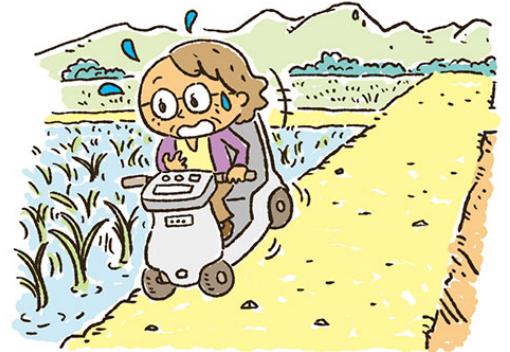
事例 2

アクセルレバーなどの「**操作ミス**」や下り坂でクラッチレバーを解除するなどの「**誤使用**」、傾いた路肩に侵入するなどの「**悪路走行**」による事故が発生している。

- 初めて運転するときは、操作や速度に慣れるため、販売店やレンタル事業者の担当者から正しい**使用方法の講習**を受ける。
- 乗車前には必ず、取扱説明書に従って、**日常点検**を行い、走行前には**バッテリーの残量**を確認する。
- 砂利道やあぜ道などの舗装されていない道路や踏切は避け、夜間の運転や**悪天候**（雨、雪、風、霧など）のときの運転は控える。
